# トラス格点の非線形挙動に関する 数値的検討

構造強度学研究室

2013年2月19日

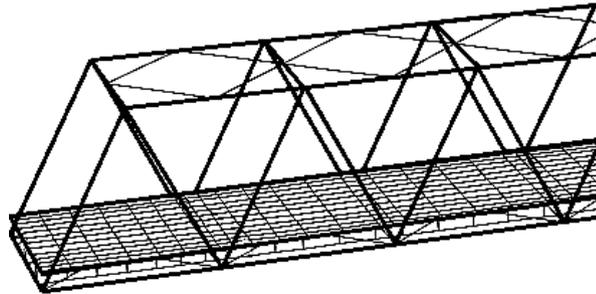
## ズーミング解析

骨組モデルで線形解析

【問題点】 簡易だが格点部の剛性が部材力に反映されていない

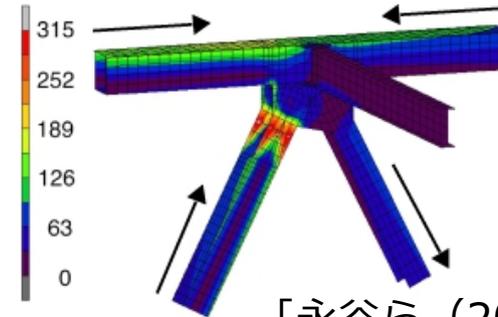
[永谷ら (2009) ]

格点部のみ非線形解析

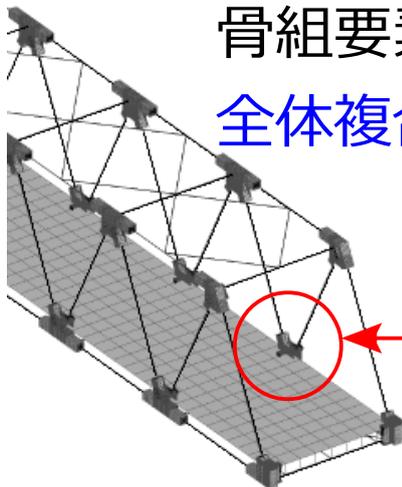
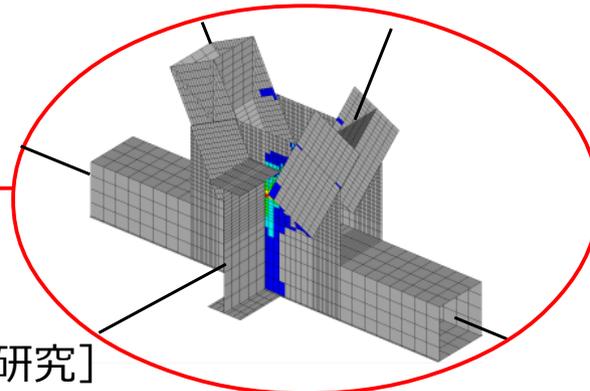
## 完全非線形解析

骨組要素と板要素による  
全体複合モデルで非線形解析

【問題点】

精度は良いが  
計算負荷が大きい

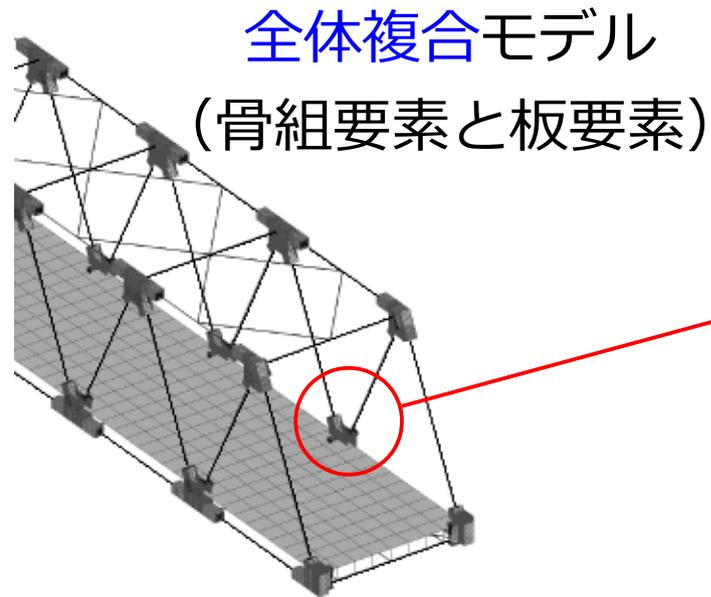
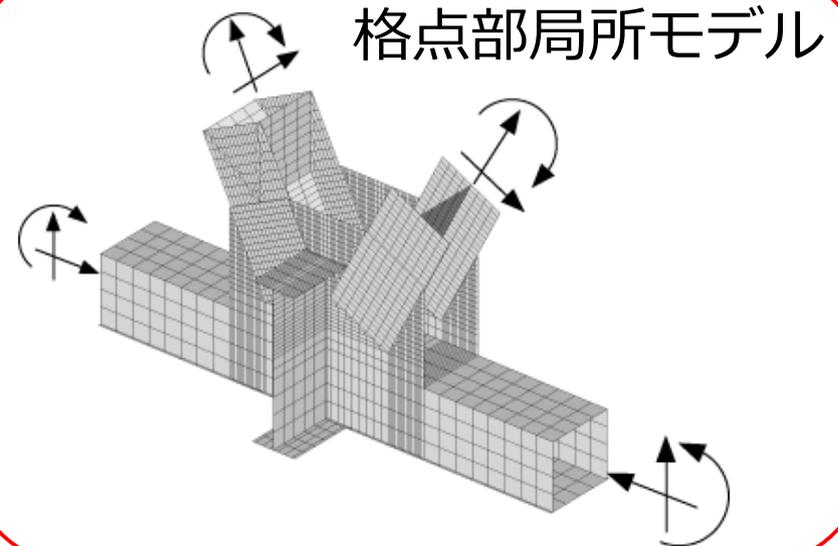
## 提案：改良ズームング解析

全体複合モデルで線形解析

格点部のみ非線形解析

格点剛性を考慮した全体複合モデルの部材力を用いてズームング解析を行うことで、計算負荷が少なく精度のよい格点部の耐荷力評価が可能

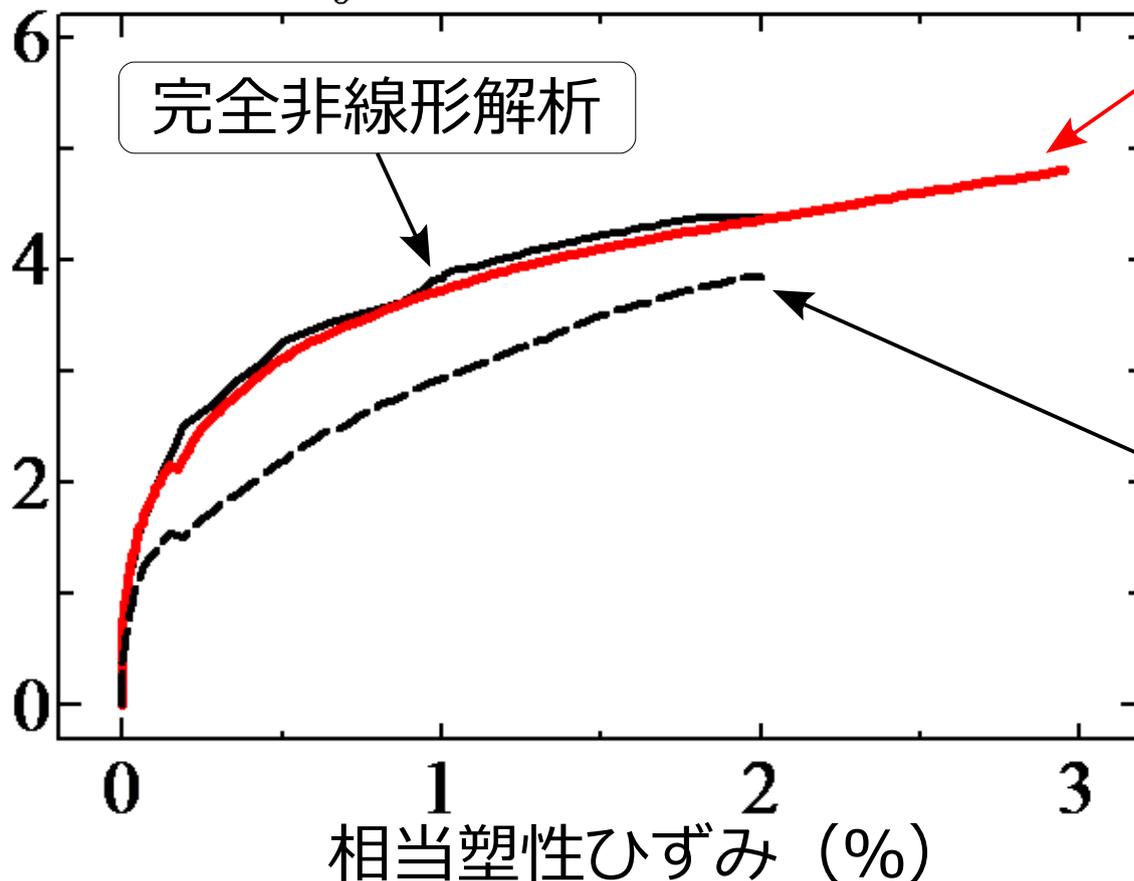
荷重パラメータ  $f$

## 解析結果：耐荷力

- 死荷重 (D) + 荷重パラメータ ( $f$ ) × 活荷重 (L) を載荷  
→  $f$  を漸増させる

改良ブーミング解析

…精度良い

ブーミング解析

…精度悪い

→破壊モード・部材力が異なるため？

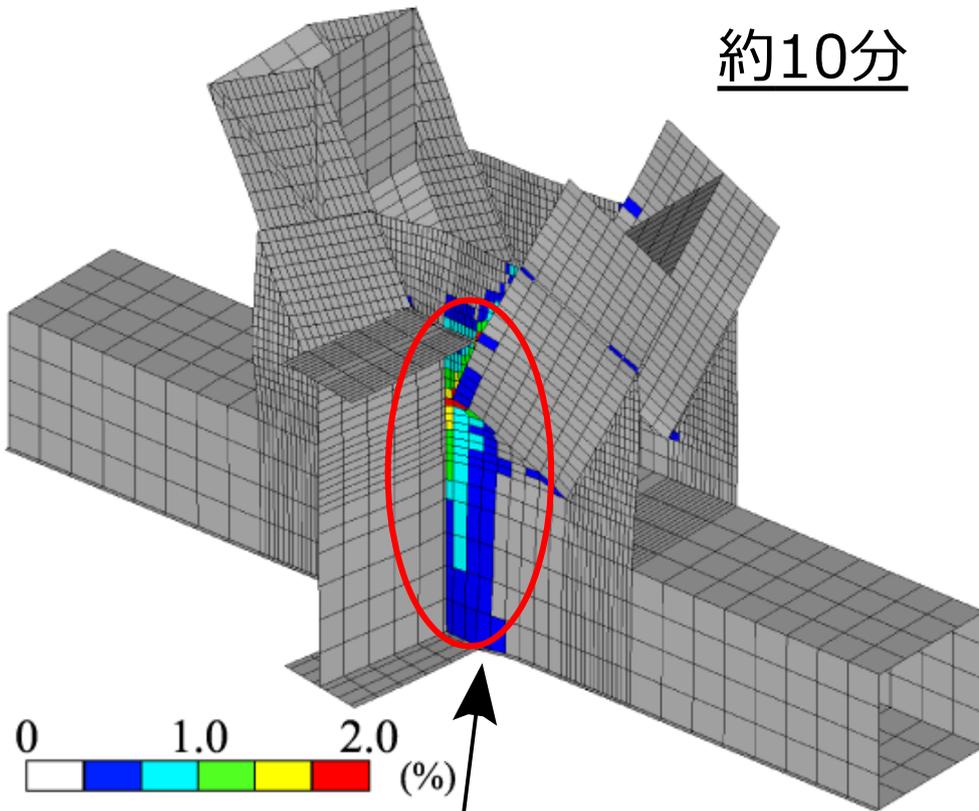
## 改良ズームング解析

約10分

- 破壊モードがよく一致
- 大幅に時間短縮

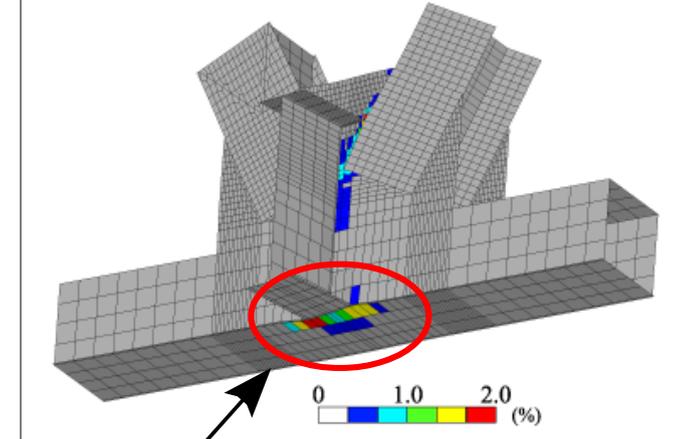
## ズームング解析

横桁の曲げが大きいため

- **格点剛性**を考慮した**全体複合**モデルの部材力を用いて、  
ズーム解析を行うことで、計算負荷を減らし、精度  
よく格点部の挙動を再現することができた。
- 格点部を**剛結**とする従来のズーム解析では、横桁の  
**剛性**が大きくなり、曲げの影響が過大評価されるため、  
実際とは異なる破壊モードになる可能性がある。

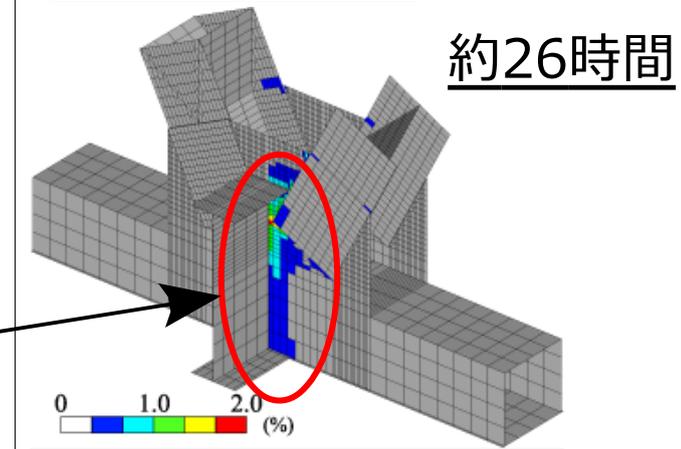
## 完全非線形解析

約26時間

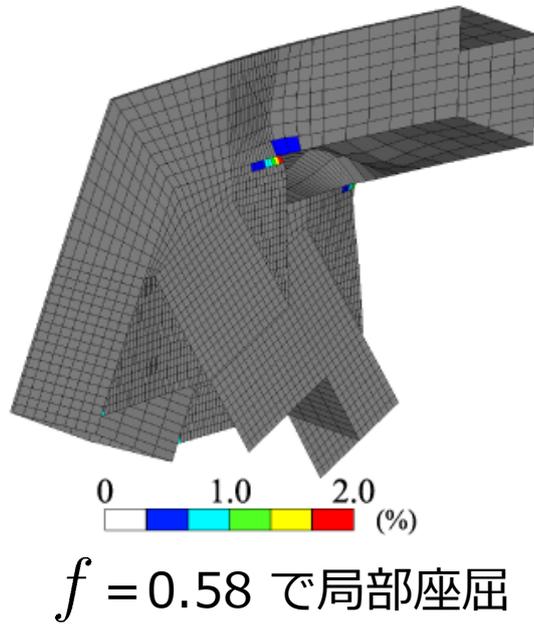
完全非線形解析

# 解析結果：引張斜材破断時

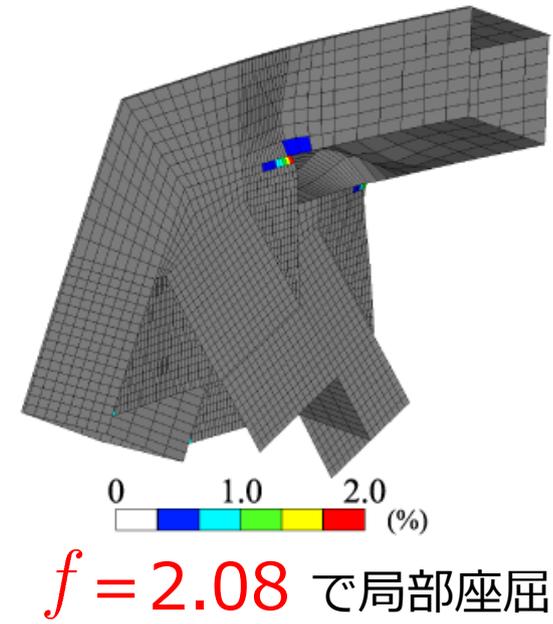
ズームング解析

- 標準ズームング解析：耐荷力を過大評価

格点部を剛結とした場合，部材長が実際より長く，  
曲げの影響が小さくなる

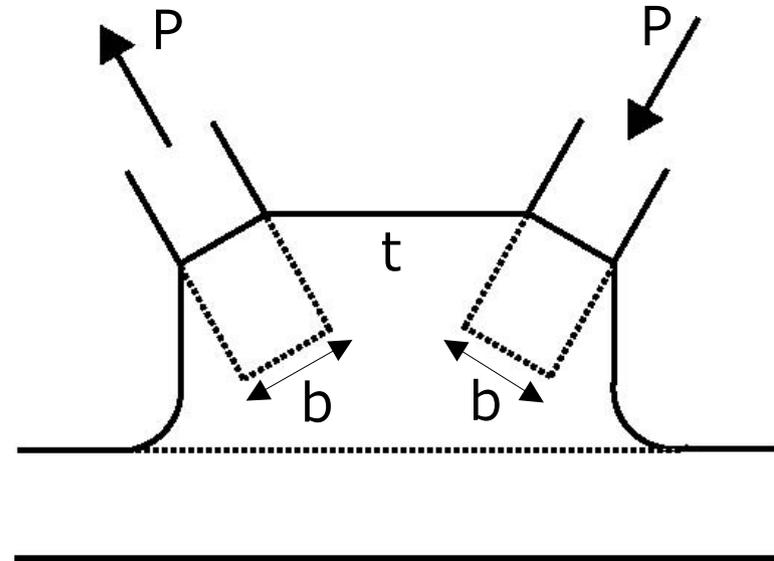
### 【ガセットの板厚】

鋼種にかかわらず

$$t = 2 \times \frac{P}{b}$$

P : 斜材に作用する最大軸力 (kN)

b : 斜材がガセットに接する部分の幅 (mm)

- 根拠があいまい (旧道示の式をそのまま採用)
- 2次応力について十分な記述がない
- 3次元的な作用力を考慮できていない

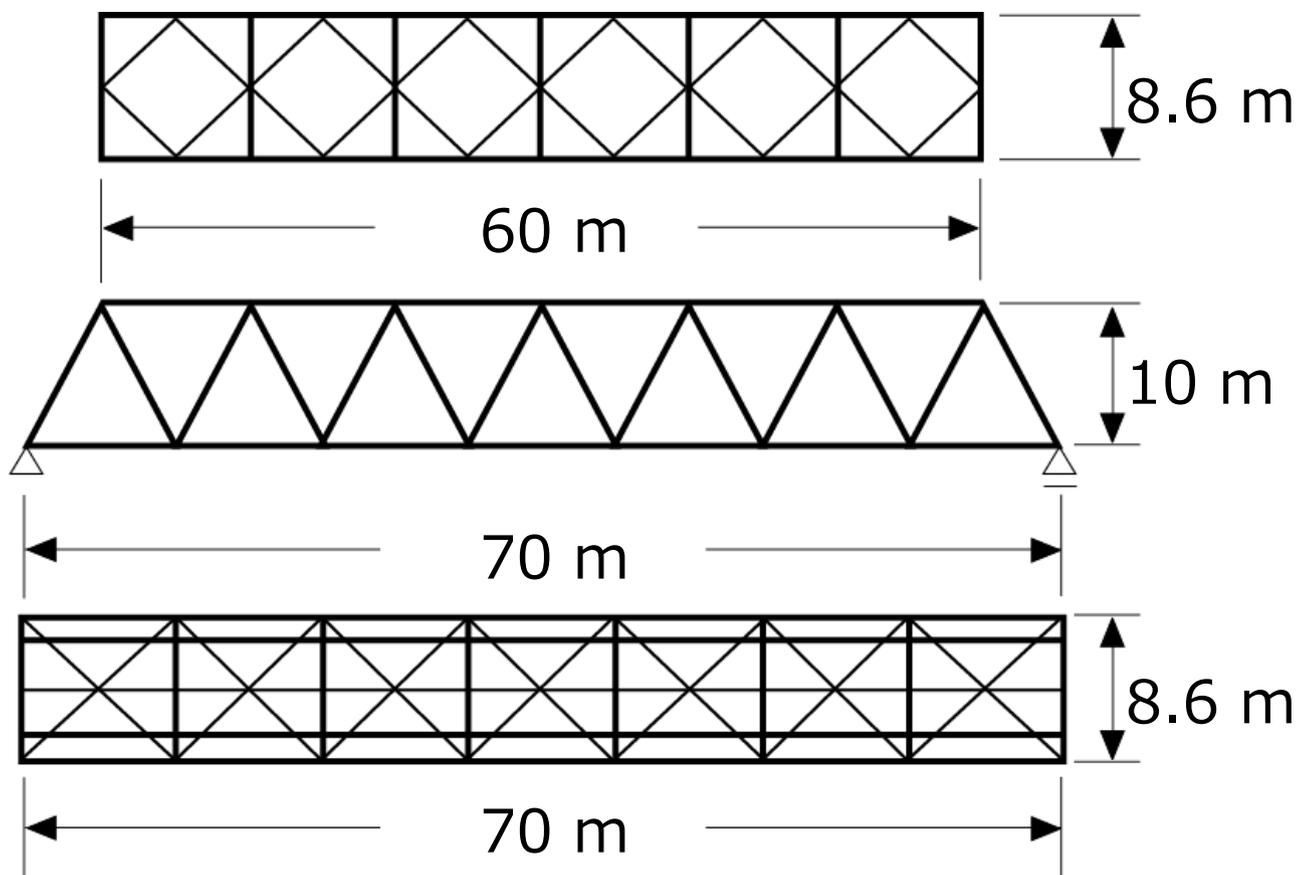
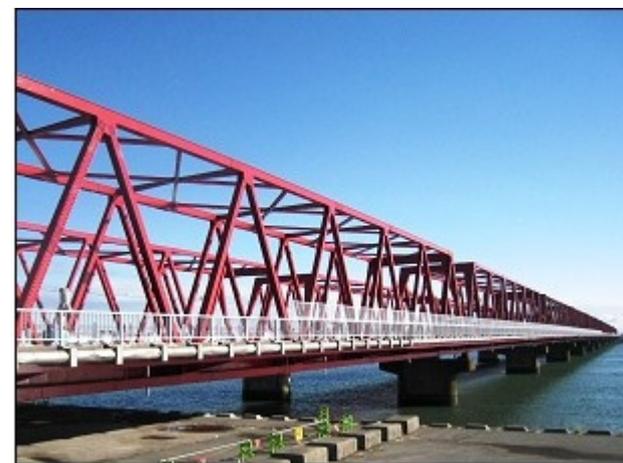
斜材破断が生じた木曾川大橋と同規模の橋梁

## 単径間下路鋼トラス橋

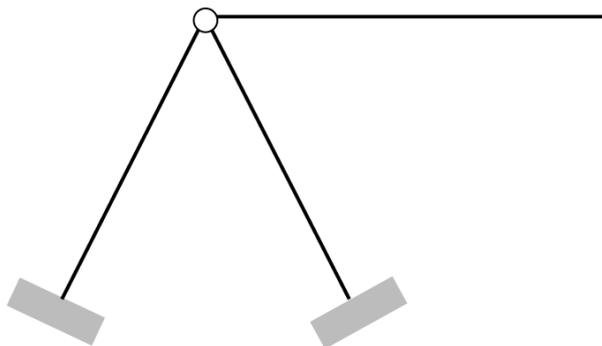
【ピン結合】

# 格点剛性
