# 非線形有限要素解析による連続多主桁橋の 冗長性評価の試み

東北大学工学部建築・社会環境工学科  
構造強度学研究室

熊谷 宏之  
2015年2月17日

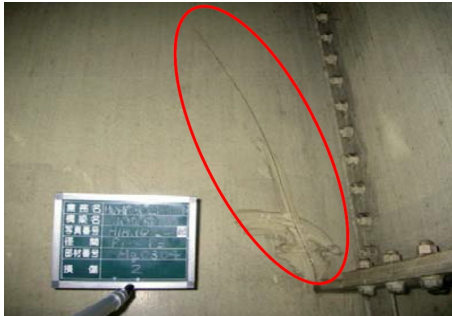
主桁に亀裂

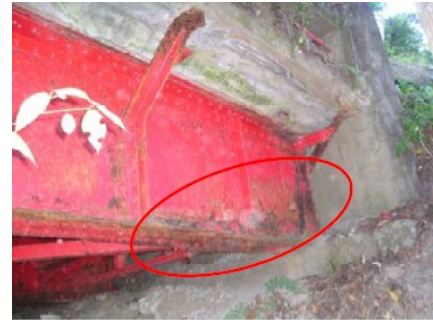
主桁が腐食

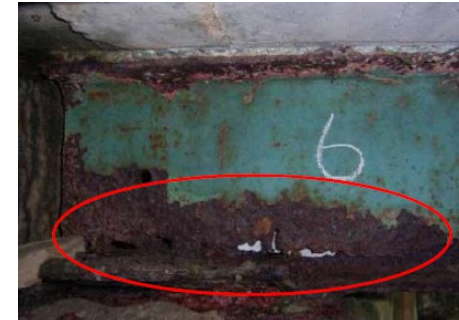
主桁が腐食

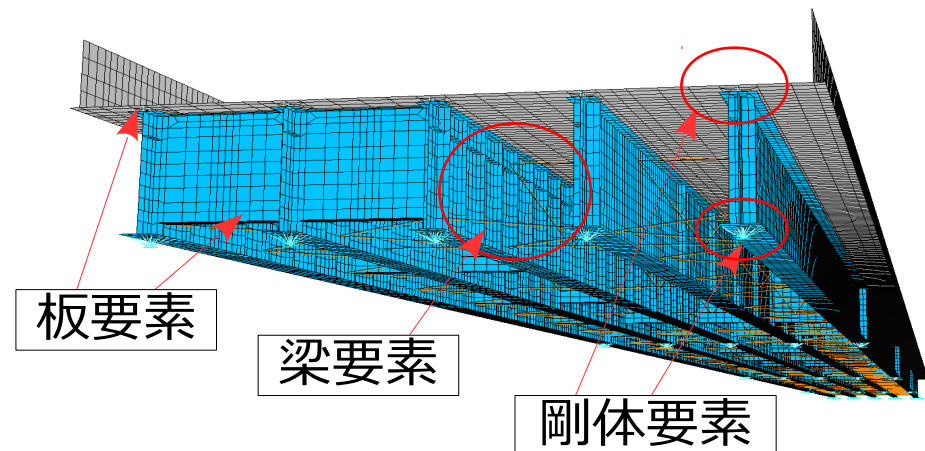
宮城県にある  
4径間連続5主I桁橋  
桁高：2.3m  
主桁間隔：2.35m  
フランジ厚・幅の変化がある

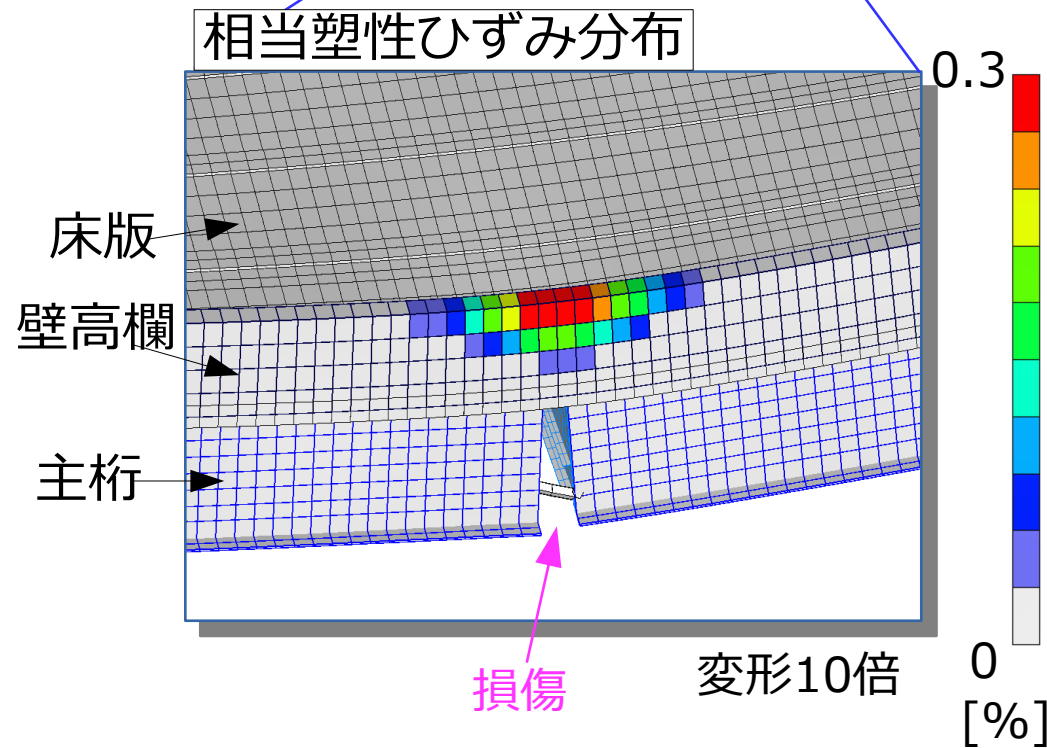
**f = 5.6 損傷部付近の壁高欄が終局 (相当塑性ひずみ0.3%)**

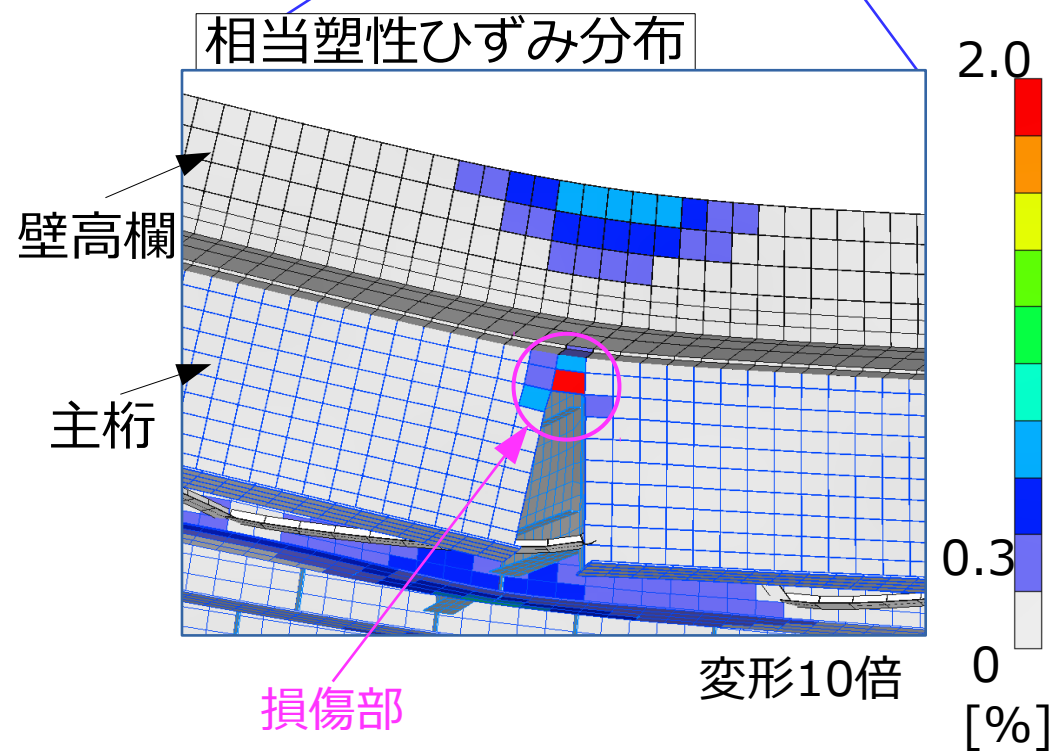
- f = 5.6 損傷部付近の壁高欄が終局 (相当塑性ひずみ0.3%)
- f = 6.4 損傷部付近の下横構が終局 (相当塑性ひずみ2.0%)
- f = 7.5 主桁損傷部が終局 → 主桁の崩壊とみなす

主桁よりも先に壁高欄と下横構が終局に至る
