# 床版の進行性破壊を考慮した 鋼連続多主桁橋の冗長性評価

構造強度学研究室

2023年2月14日

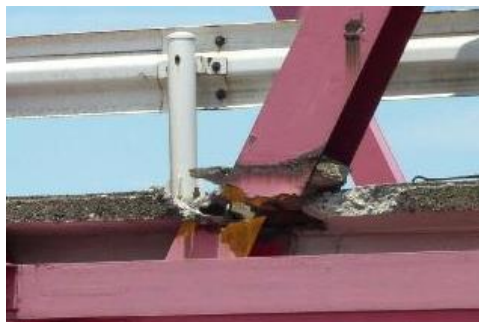
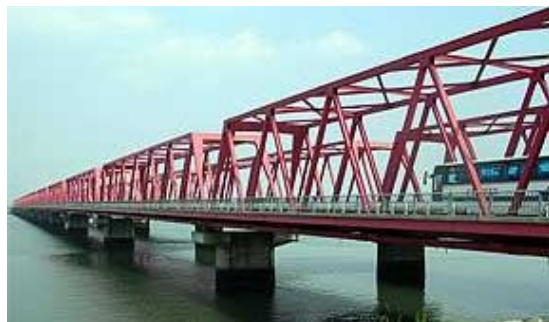
木曽川大橋(2007年)

トラスの斜材の破断 → 崩落は免れる

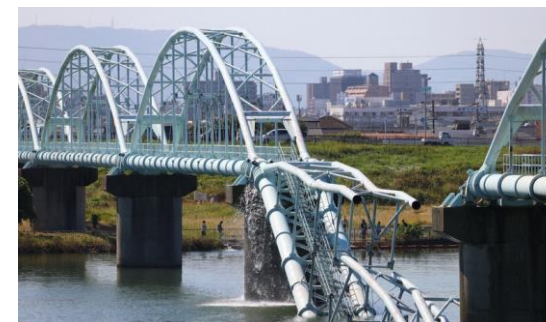
六十谷水管橋(2021年)

吊材の連鎖的な破断 → 崩落

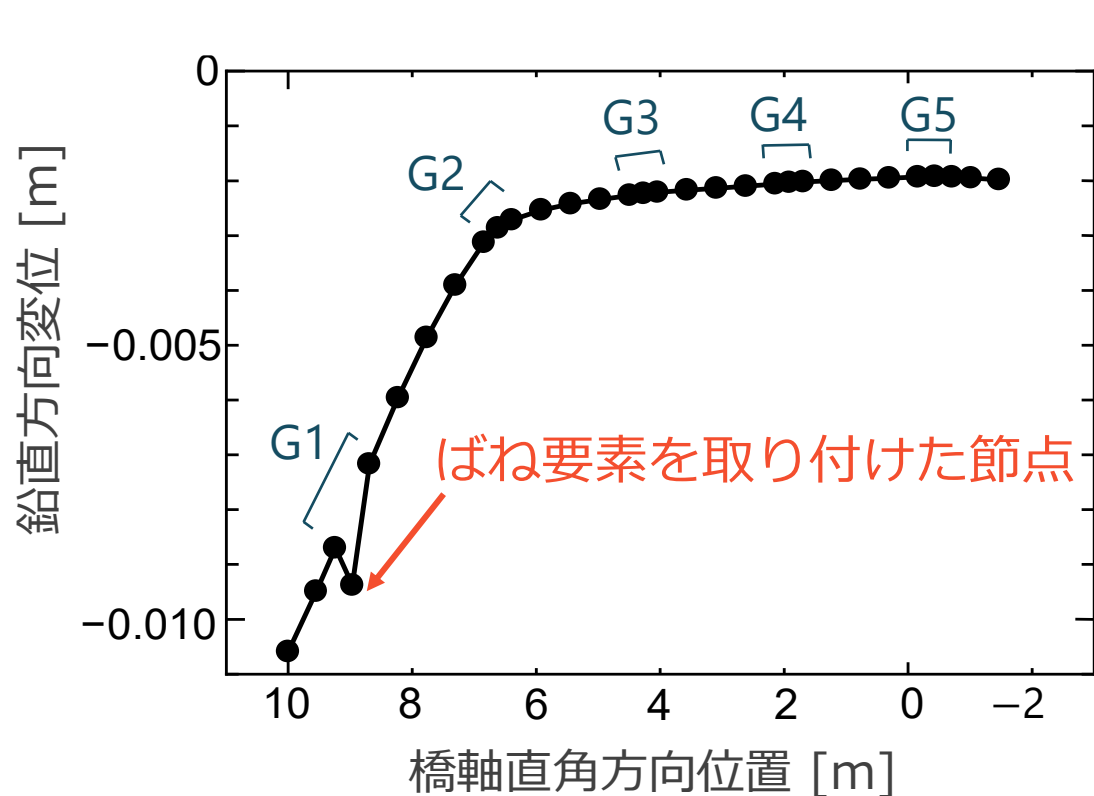
1. 損傷部上部の床版で引張破壊が発生し，中間支点の方へ進展する

損傷桁による床版の引張と損傷桁の横倒れにより  
3方向にひび割れが発生し引張破壊が起こる

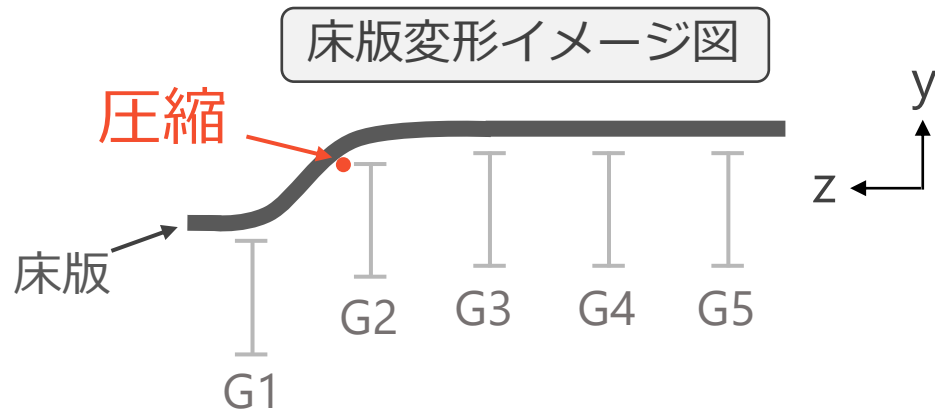
## 3. 損傷桁に隣接する健全桁上部の床版で圧壊が発生し，健全桁に沿った方向と損傷桁ー健全桁間の端横桁に沿った方向に進展

鉛直方向の変位差により床版が上に凸な変形をすることで圧壊が発生する

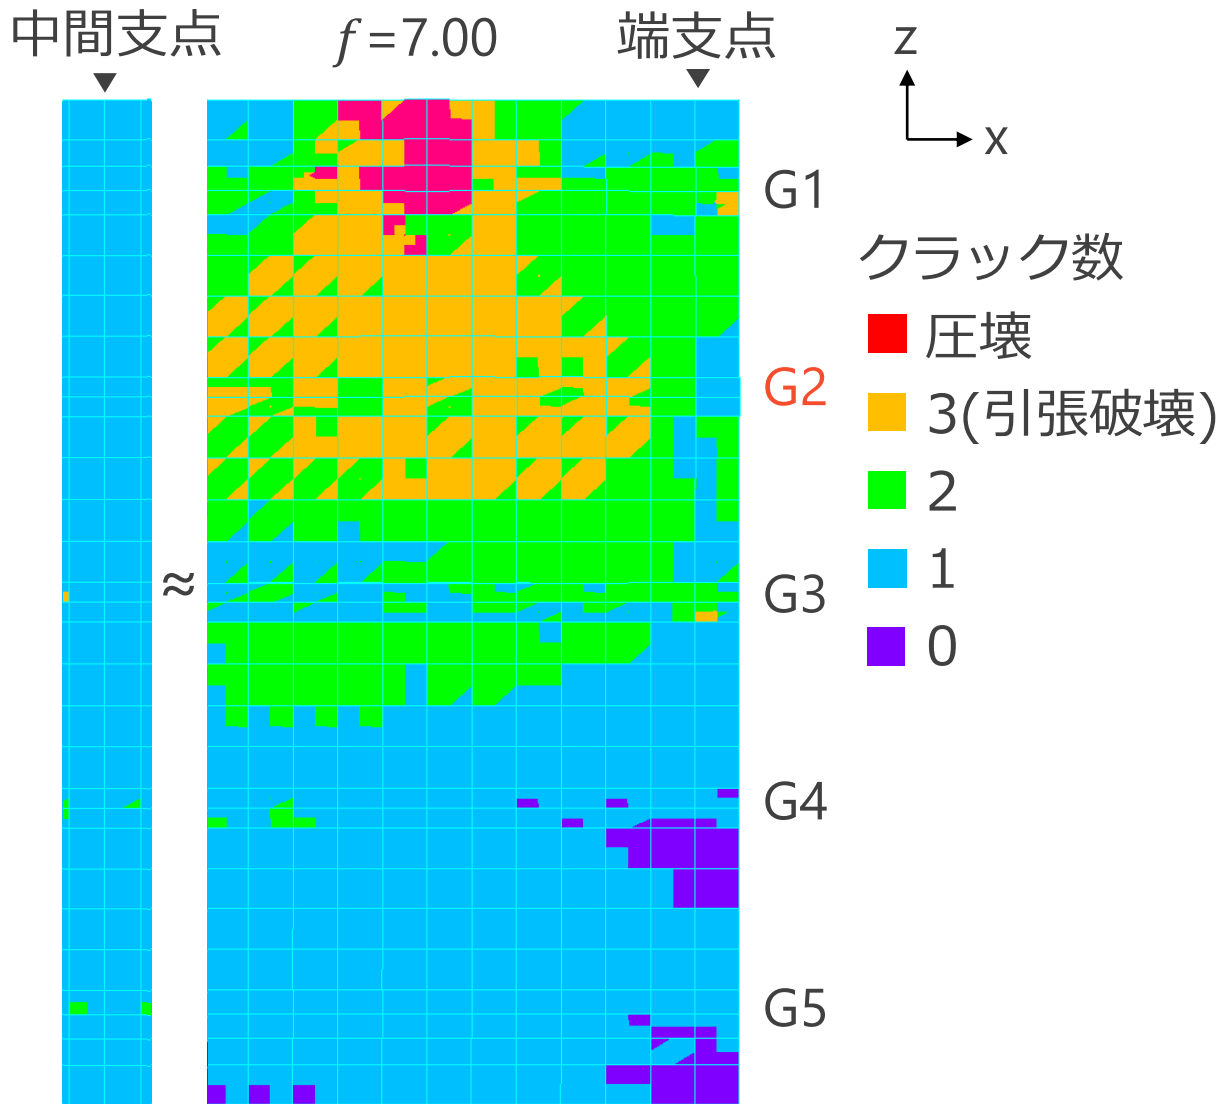
## G2損傷の床版下側の破壊の状態

1. G2桁部上部の床版で引張破壊が発生し, 中間支点の方向とG1桁の方へ斜め方向に進展
2. G1桁に引張破壊が到達
3. G1桁上部の床版で圧壊が発生

外桁に損傷がある場合に見られた圧壊は損傷桁の鉛直方向変位が影響していた

破壊進展の様子が異なるのは外桁に損傷がある場合と比較して損傷桁のたわみが小さいためである

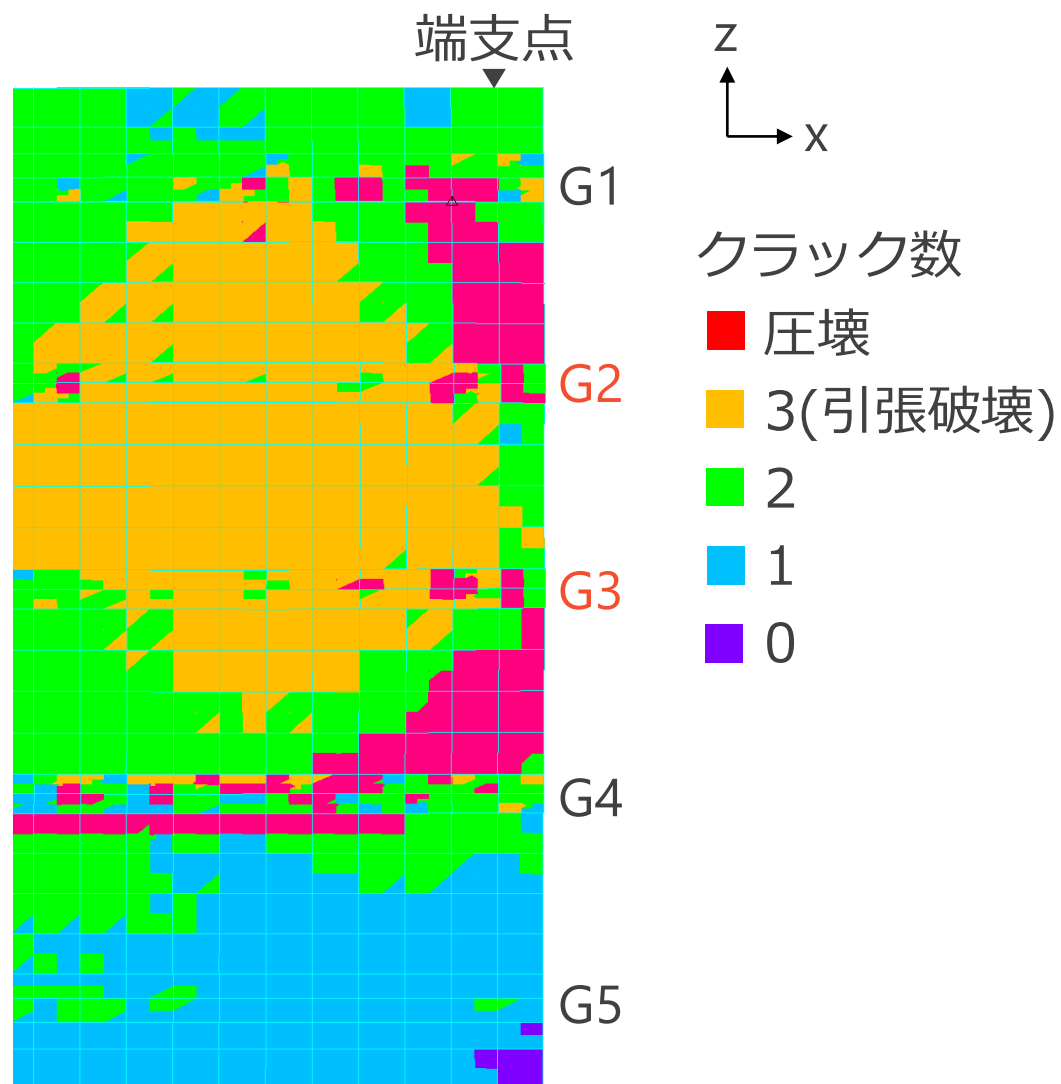
G2G3損傷の床版下側の破壊の状態

1. 損傷部上部の床版で引張破壊が発生し、中間支点の方へ進展  
G2桁上部の床版の引張破壊はG1桁の方へ斜め方向にも進展
2. 損傷桁の端支点上部の床版が圧壊
3. G2桁上部の床版の引張破壊がG1桁に到達
4. 損傷桁に隣接する健全桁上部の床版で圧壊が発生し、健全桁に沿った方向と損傷桁一健全桁間の端横桁に沿った方向に進展

外桁に損傷がある場合 + G2損傷

中桁に損傷があるが、  
損傷桁が2本あることで、  
損傷桁のたわみが大きくなったため

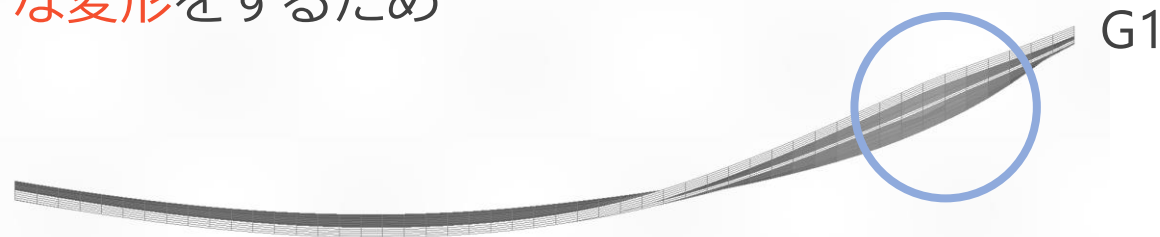
G1桁上部の床版が橋軸直角軸まわりに上に凸な変形をするため
